CHÂTEAU DE BEAUREGARD

Novembre 2011

4^{ème} campagne de fouille et de restauration (2011)

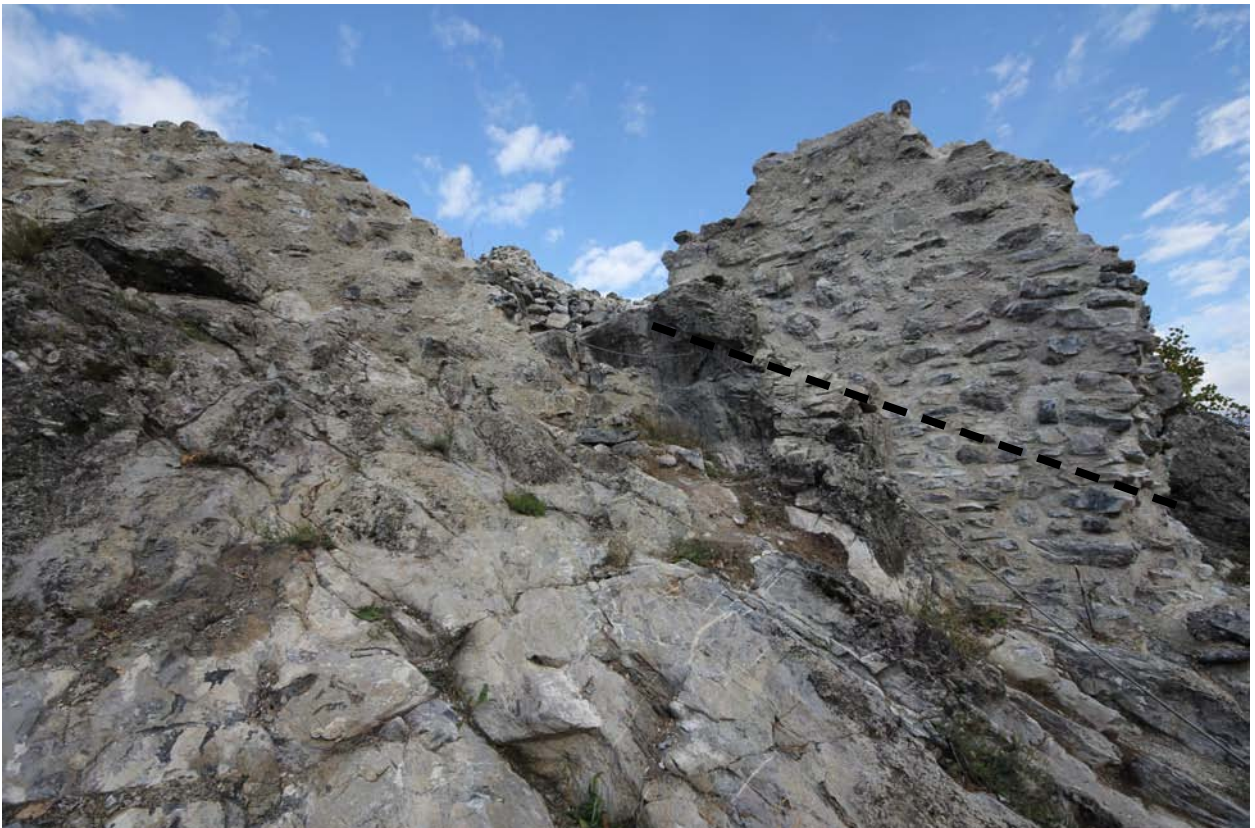
Restitution de l'escalier : Au pied de la façade sud de l'éperon (E), une entaille oblique (inclinaison 47,5%), parfaitement visible dans la face du rocher (**Fig. 3**), indique sans doute l'emplacement de la poutre qui soutenait les marches d'une première volée menant à un palier intermédiaire situé dans l'angle rentrant de la courtine (restitution de 13 marches de 25 cm de hauteur). Ce palier était vraisemblablement soutenu par une poutre horizontale qui prenait appui, du côté extérieur, sur un poteau ancré dans une encoche circulaire (tenon ?) taillée dans le roc (**Fig. 4**) et, du côté intérieur, sur un montant en bois dont le négatif a été observé dans la maçonnerie de la courtine (**Fig. 5**). Depuis ce palier intermédiaire, une seconde volée de 4 marches adossée à la courtine sud-est conduisait à un second palier situé devant la porte de l'enceinte. Selon cette hypothèse, l'entrée du château était situé au-dessus d'une faille du rocher, près de l'angle sud-est de la courtine (niveau du seuil et du sol de la cour vers 1009,00 m).

Fig. 3 Entaille oblique du rocher (inclinaison 47,5%) au sud de l'éperon (E) indiquant l'emplacement de la première volée d'escalier. Restitution d'un escalier de 13 marches de 0,25 m de hauteur et de 0,53 m de profondeur.

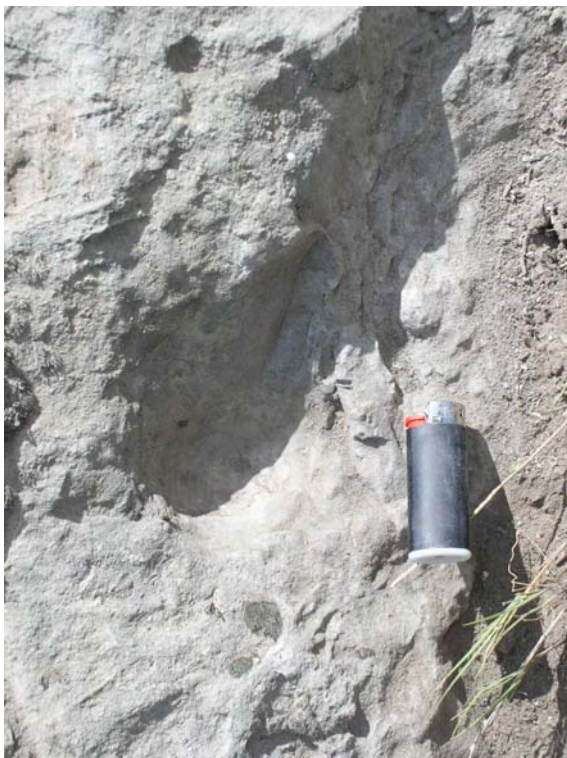
Fig. 4 Encoche circulaire (tenon ?) taillée dans le roc (à gauche du briquet).

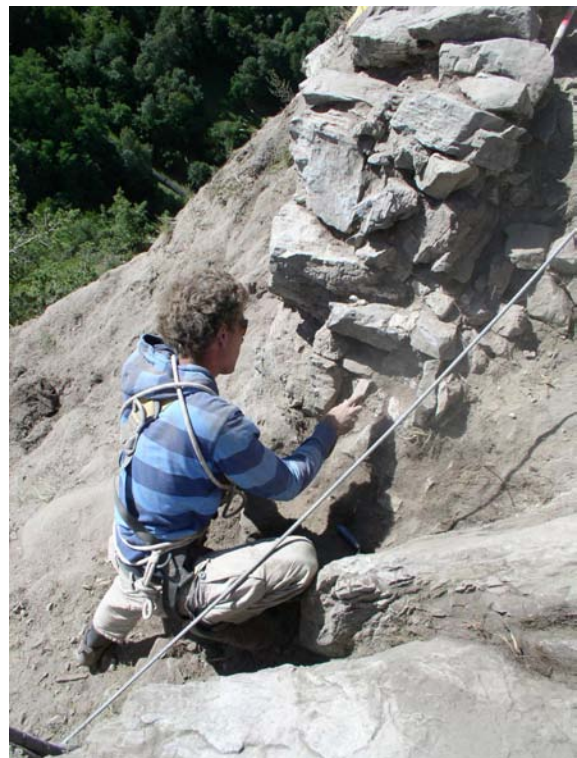
Fig. 5 Négatif de montant en bois observé dans la maçonnerie de la courtine (indiqué par la main du fouilleur).

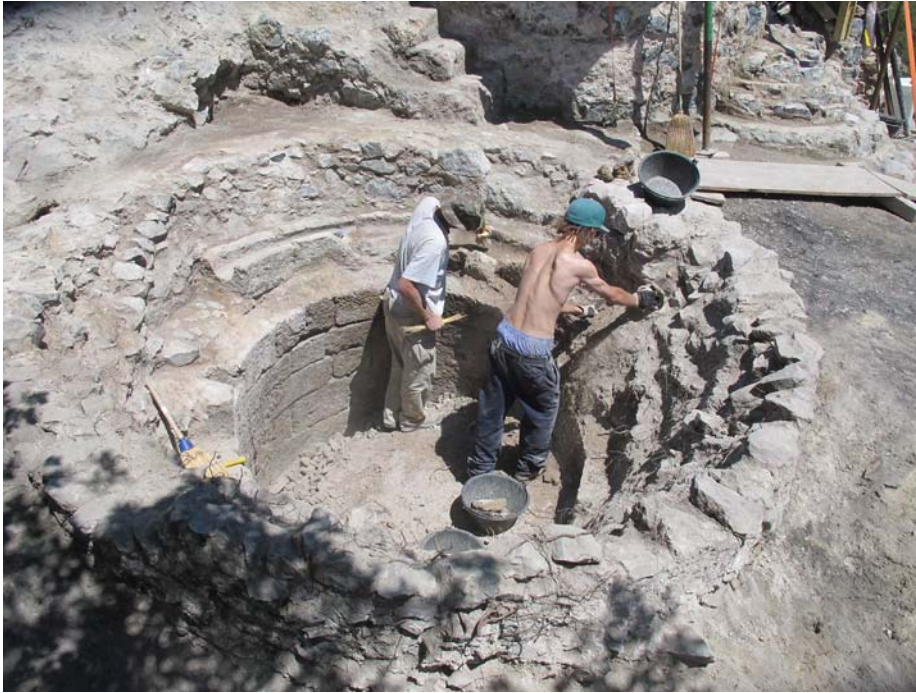
Les travaux dans la cour supérieure ont permis de vider entièrement la citerne (**Fig. 6**). De forme légèrement tronconique, celle-ci a un diamètre de 1,90 m au niveau du goulot et de 2,10 m à la base. Le fond se situe à -2,25 m en dessous du canal circulaire aménagé sur le ressaut au niveau du goulot (respectivement à -3,10 m du bord de la margelle sommitale). La contenance de la citerne est estimée à environ 6'000 litres. Excepté quelques os d'animaux, aucun mobilier n'a été découvert dans la citerne.

Fig. 6 Les collaborateurs du bureau TERA en train de vider la citerne.
A gauche, le parement de la citerne et de la margelle étaient parfaitement conservés; à droite, les parements intérieur et extérieur étaient érodés.
Diamètre de la citerne: 1,90 m au niveau du goulot et 2,10 m au fond.
Profondeur: -2,25 m par rapport au canal et -3,10 m par rapport au bord de la margelle.

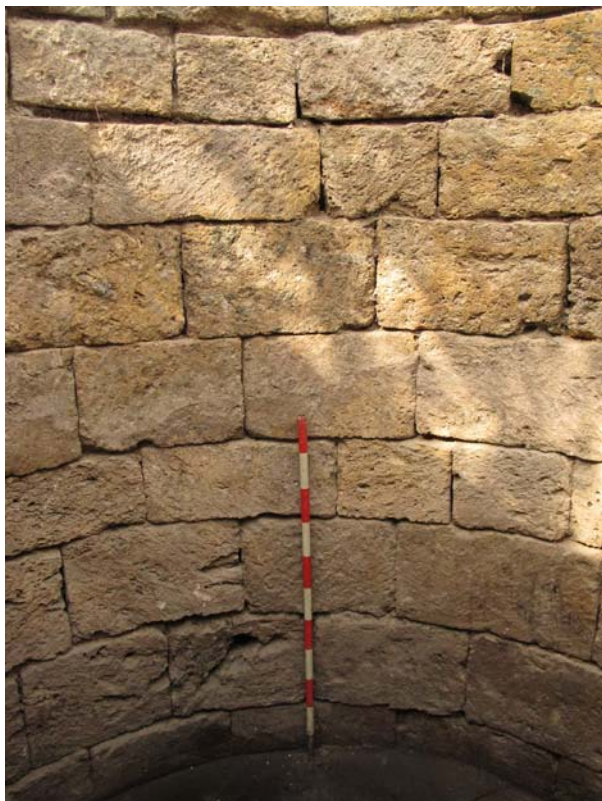
L'élévation de la citerne est constituée de blocs de cargneule taillés (**Fig. 7**) ; ce revêtement cache une épaisse couche de limon argileux vert olivâtre qui assure l'étanchéité (**Fig. 9**). Le fond, conservé intact, est formé de cinq dalles de schiste ardoisé soigneusement ajustées (**Fig. 8**).

Fig. 7 Parement de la citerne en blocs de cagneule taillés. Une couche de limon argileux vert olivâtre dans et contre laquelle les blocs sont adossés assure l'étanchéité.

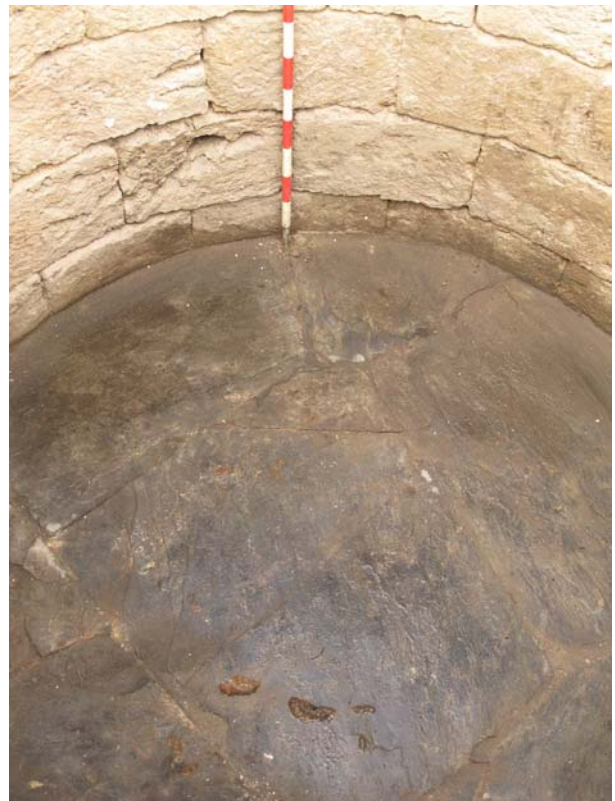
Fig. 8 Fond de la citerne: cinq dalles de schiste ardoisé de forme trapézoïdale parfaitement ajustées entre elles et par rapport à la paroi.

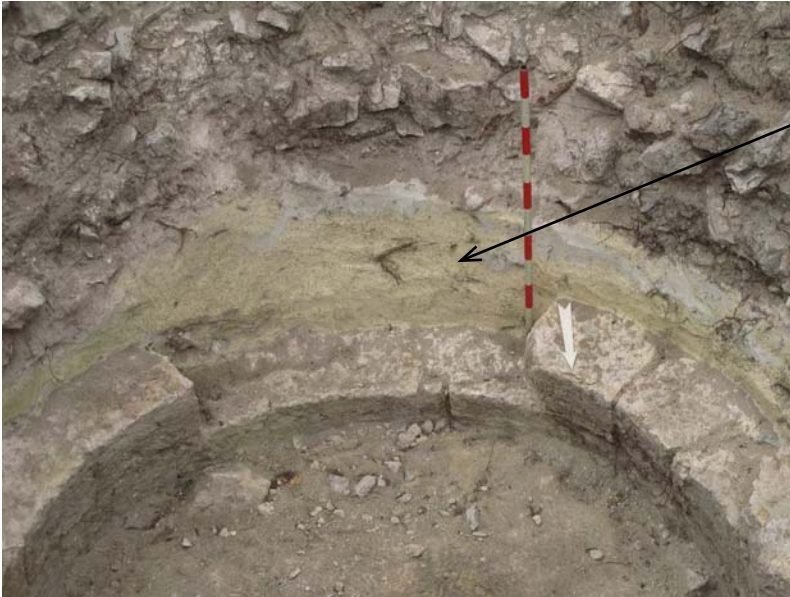
Fig. 9 Une épaisse couche de limon argileux vert olivâtre assure l'étanchéité de la citerne.

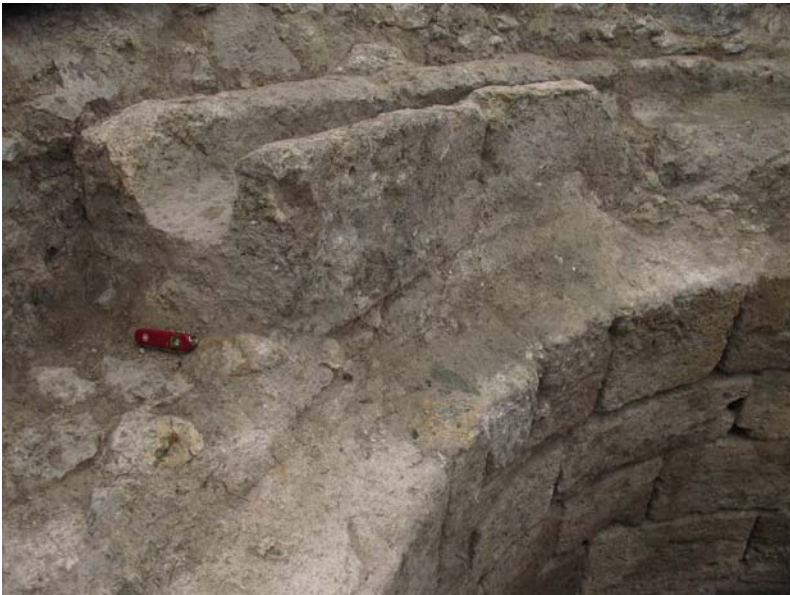
Le goulot de la citerne est souligné par un large ressaut sur lequel repose, en retrait, un canal circulaire constitué de blocs de cargneule taillés, qui ramenait l'eau vers un déversoir du côté est (**Fig. 10 et 11**). Un second déversoir pourrait avoir existé du côté opposé, dans la partie effondrée. La margelle sommitale est aménagée en retrait de ce canal. Cette maçonnerie, non étanche mais crépie, est de largeur variable (entre 0,50 et 0,75 m). Son assise supérieure, recouverte d'une chape de mortier lissé, dépassait d'environ 0,40 m le niveau de la cour du côté sud (**Fig. 12**).

Fig. 10 Un canal constitué de blocs de cargneule taillés ramenait l'eau vers un déversoir.

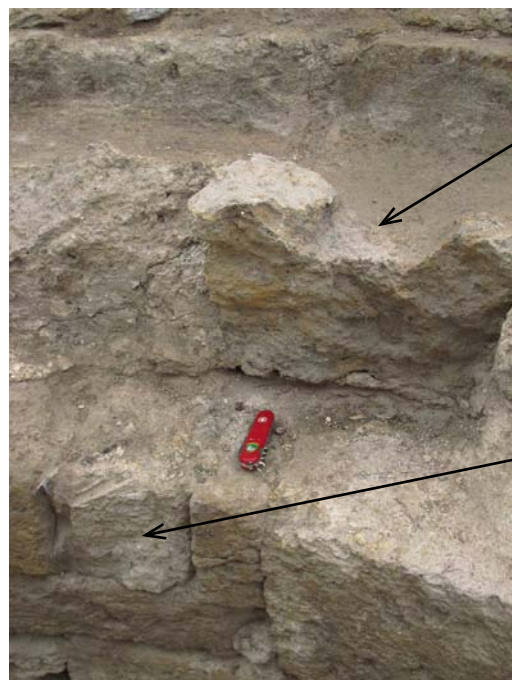
Fig. 11 Détail du canal et du ressaut sous-jacent.

Fragment du déversoir. L'extrémité du bec qui devait dépasser le ressaut et traverser la voûte recouvrant le réservoir a disparu.

Trou de boulin (un chaque deux blocs sur le pourtour du ressaut) utilisé pour l'échaffaud de la voûte et bouché après démontage du cintre.

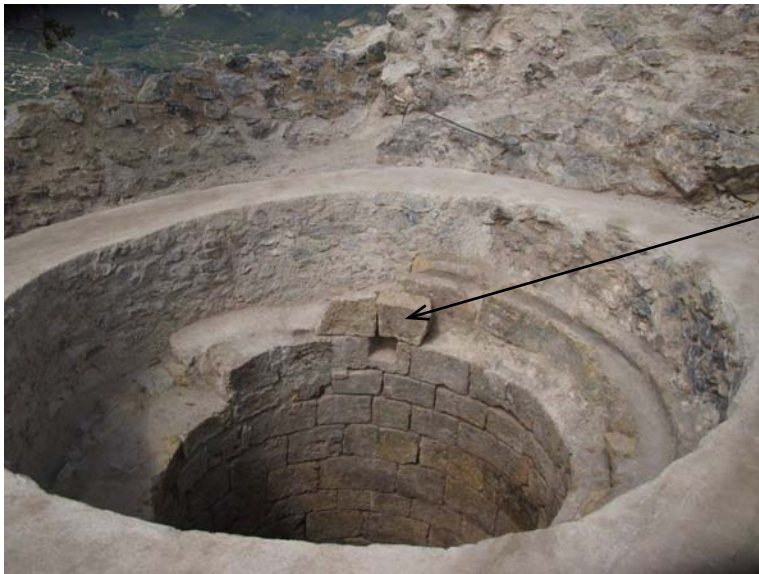
Fig. 12 La citerne avec sa margelle restitué. La voûte reposait sur le ressaut, devant le canal.

Base de la voûte. Une encoche à la base de la pierre indique qu'elle était ajustée à l'un des boulins utilisés pour le cintre.

- Remontage des parties manquantes de la margelle de la citerne et réfection du lissage de surface, afin de pouvoir servir d'assise à une couverture de protection (**Fig. 12 et 21**).
- Remontage des éléments du canal trouvés dans le remplissage de la citerne ; remontage partiel de la partie effondrée du parement sud et ouest de la citerne en réutilisant les blocs de cargneule trouvés au fond de la structure, de façon à protéger la couche d'argile assurant l'étanchéité.
- Mur au sud de la citerne : surélévation de l'angle sud-ouest pour sécuriser les abords de la citerne en aménageant une terrasse horizontale.

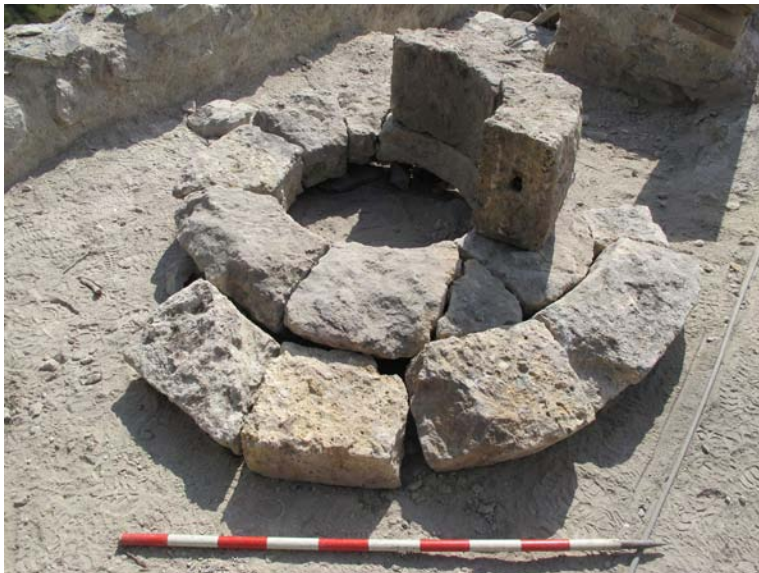
Fig. 13 L'orifice bordé d'un parapet formant le sommet de la voûte et permettant de puiser l'eau. La surface des pierres a été rubéfiée par l'incendie. Diamètre de l'orifice circulaire 60 cm, hauteur du parapet 50 cm.

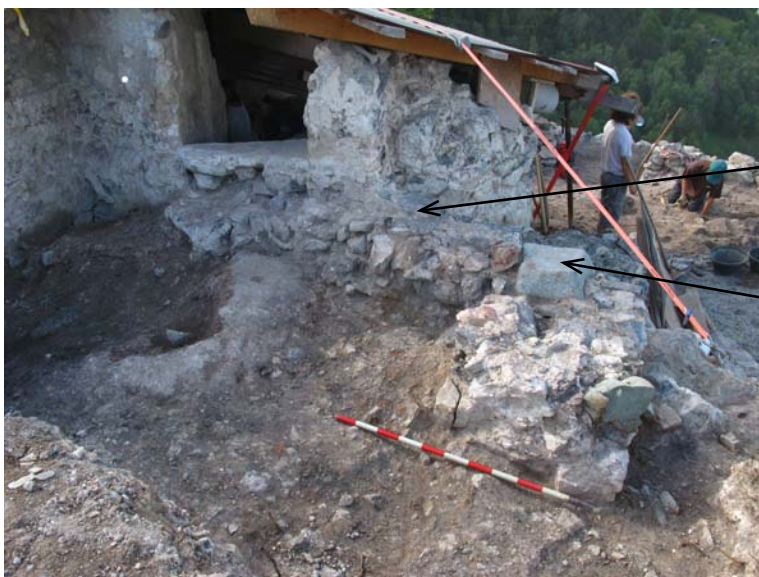
Le local oriental (B) était adossée au logis et à la courtine nord. La paroi sud, posée sur une fondation maçonnée, était doublée par un muret (épaisseur 30 cm) formant également le piédroit de la porte percée dans la tourelle d'escalier (**Fig. 14**). La pierre taillée scellée en surface du socle maçonné servait sans doute d'assise parfaitement réglée soutenant l'angle sud-ouest des parois en madrier (la largeur du ressaut de fondation et le négatif de bois conservé dans la parois sud permettent de restituer une sablière inférieure de 30 cm d'épaisseur). Au nord, aucune substruction maçonnée n'a été observée. La charpente du local pourrait avoir été posée directement sur le rocher qui a été aplani en bordure de l'à-pic à cet endroit (**Fig. 15**). Le niveau de circulation du local devait correspondre à un plancher suspendu, encastré latéralement dans la sablière basse des parois, et dont l'altitude restituée correspond au niveau du seuil de la porte (alt. 1012,80 m).

Fig. 14 Détail de la terrasse supérieure. Le socle maçonné (derrière la mire) soutenait l'angle sud-ouest du local oriental (B).

La paroi sud était doublée par un muret (épaisseur 30 cm) formant également le piédroit de la porte percée dans la tourelle d'escalier.

Une pierre taillée (un chapiteau retourné utilisé en remploi?) parfaitement horizontale soutenait l'angle de la construction en bois.

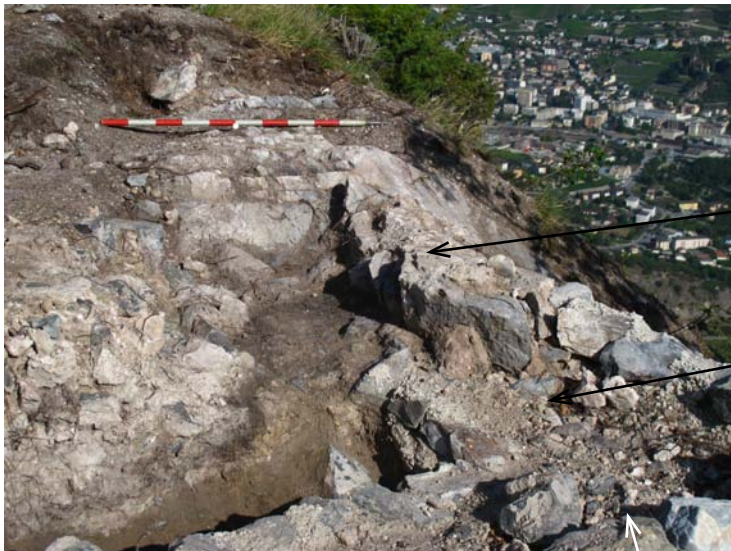
Fig. 15 Le rocher aplani en bordure nord du replat sommital (sous le jalon). Dans l'angle inférieur droit de l'image, la maçonnerie serélevée de la courtine nord.

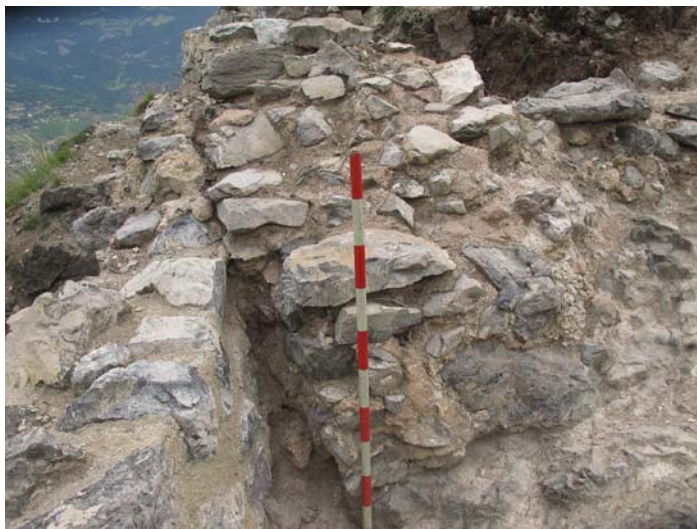
Le local occidental (I) devait présenter une architecture similaire à la pièce voisine. Le socle maçonné soutenant son angle sud-ouest est cependant plus massif et plus large du côté sud car il est fondé à cheval sur le ressaut rocheux séparant la terrasse supérieure et la cour de la citerne. Ce socle devait soutenir non seulement la charpente du local, mais vraisemblablement aussi un palier en bois (L) relié à l'escalier extérieur adossé à la tourelle (C) (**Fig. 16 et 17**).

Fig. 16 Le socle maçonné soutenant l'angle sud-ouest du local occidental (I) et le palier d'accès à la terrasse sommitale.

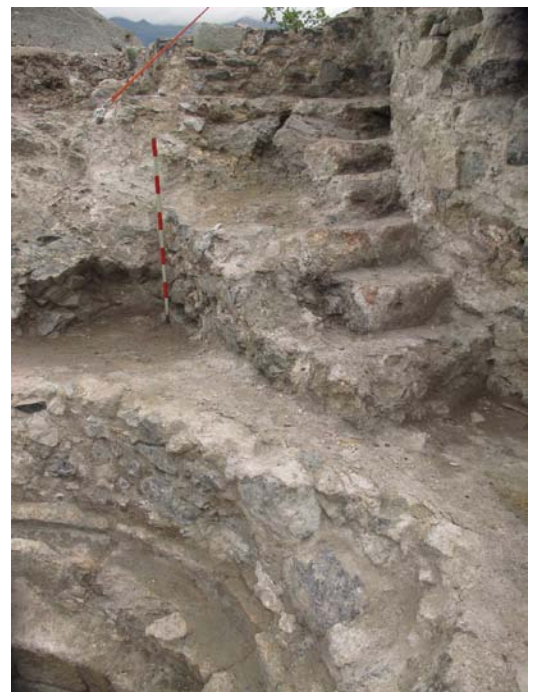
Fig.17 L'escalier conduisant à la terrasse supérieure avant sa consolidation.

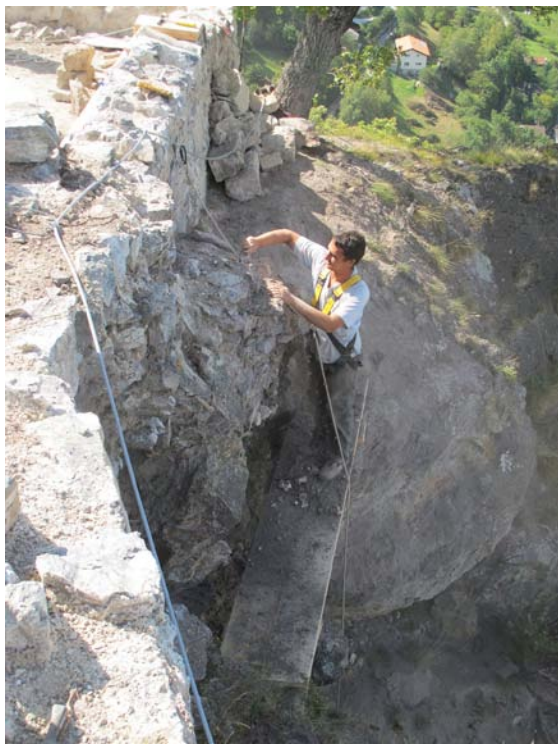
Près de ce socle, la courtine ouest est établie en surplomb sur une large faille du rocher (**Fig. 18**). A cet endroit, le mur repose sur une fondation en saillie qui descend sur plus de 2 mètres dans la faille. Les deux négatifs rectangulaires visibles à la base du mur correspondent à l'emplacement de poutres horizontales soutenant l'échafaudage lors de la construction de la courtine (il ne s'agit pas d'un support de latrines en surplomb car le niveau est incompatible avec cette hypothèse).

Fig. 18 La courtine ouest enjambe une faille du rocher. Travaux de nettoyage du parement extérieur avant la consolidation des maçonneries.

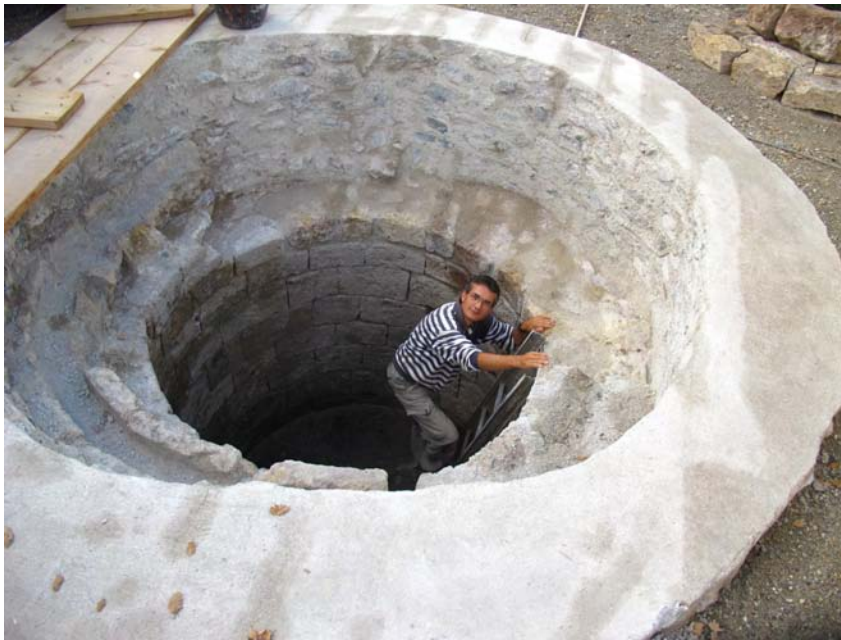
Fig.19 La citerne après consolidation du parement intérieure et remontage de la margelle.

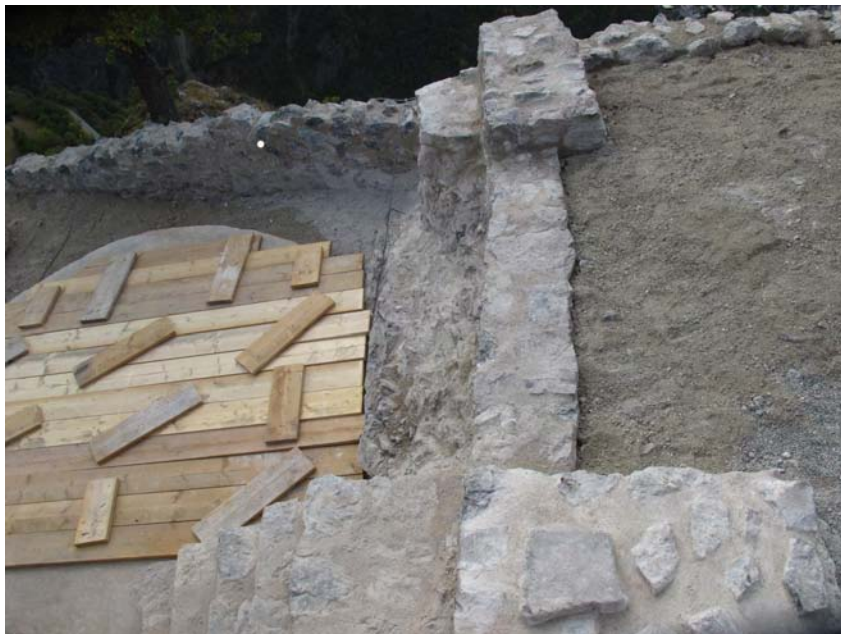
- La citerne est recouverte par un platelage doublé d'une bâche étanche pour éviter qu'elle ne se remplisse de feuilles et prévenir tout accident (**Fig. 20**), en attendant la protection transparente définitive (projet d'Eric Papon).

Fig.20 Couverture provisoire de la citerne.

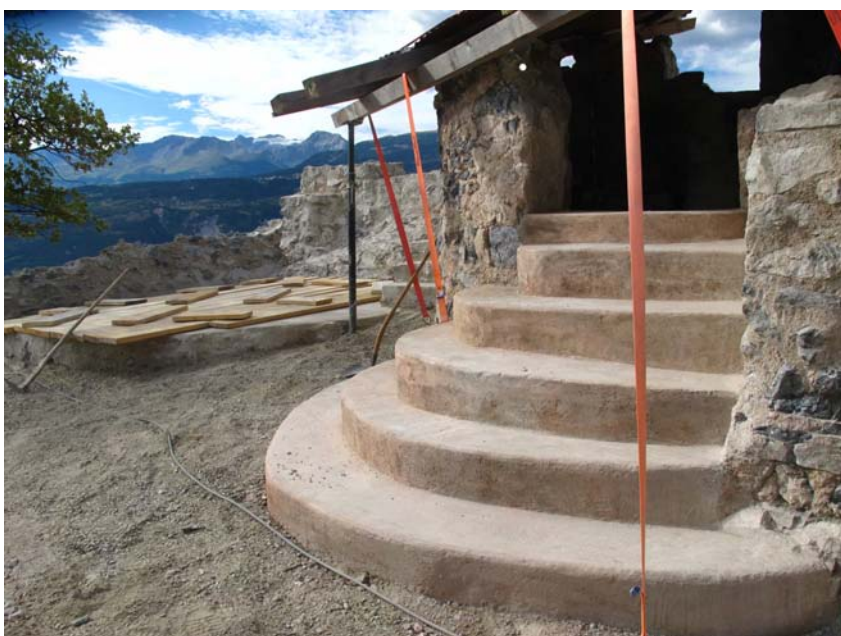
Fig.21 Etat de la cour de la citerne à la fin des travaux 2011.

- Escalier d'accès à la tourelle (C) : reconstitution des parties manquantes des marches ; lissage de surface recouvrant également les marches anciennes pour une meilleure protection ; intégration chromatique par un badigeon à l'eau teinté de rouge (**Fig. 21**). Cet escalier pourra être utilisé comme accès au logis (A).

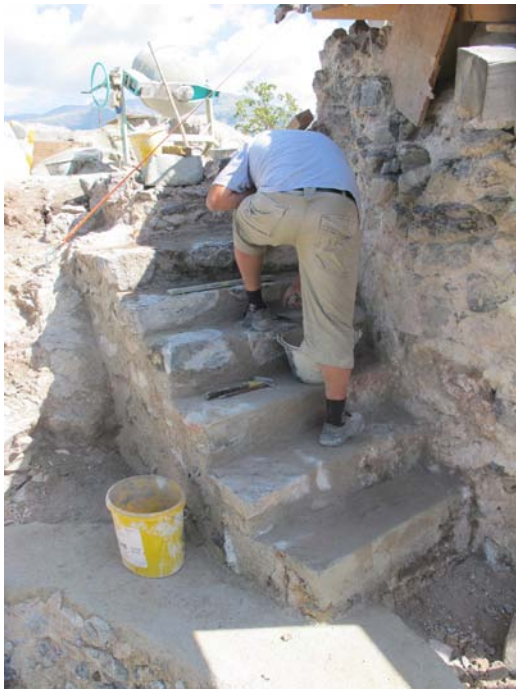
Fig.22 L'escalier conduisant à la terrasse supérieure: travaux de remontage.

- Escalier extérieur adossé à la tourelle (C) : reconstitution des marches et du palier supérieur (**Fig. 22**). Cet escalier pourra être utilisé comme accès à la terrasse supérieure.

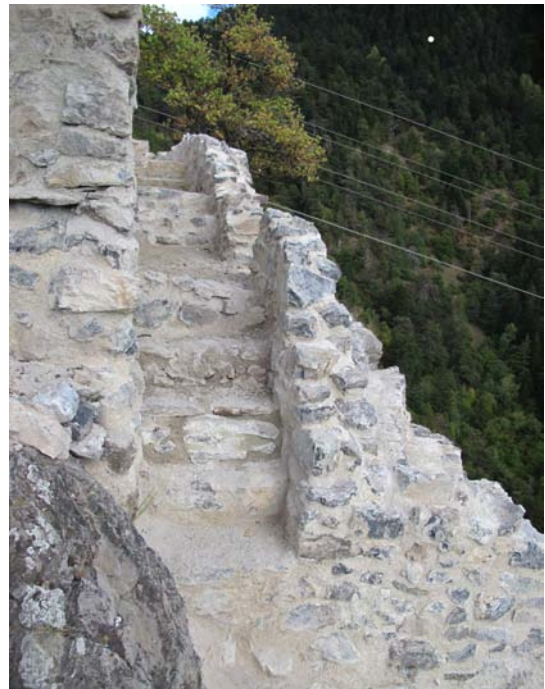
Fig.23 Le couloir (G) menant à la poterne à la fin des travaux 2011.

- Escalier à l'intérieur de la tourelle (C) : aucune protection n'a été mise en place. Il n'est pas prévu d'utiliser cet escalier.
- Escalier menant à la poterne du couloir (G) : le palier ancien est protégé par du géotextile et une couche de poussier ; les marches visibles actuellement sont toutes restituées et doublent les anciennes (**Fig. 23**). Il n'est pas prévu d'utiliser cet escalier.

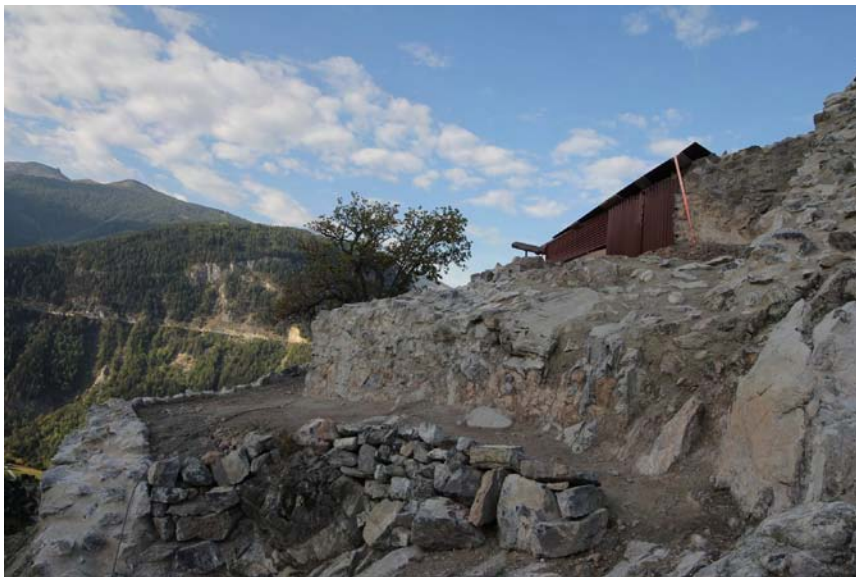
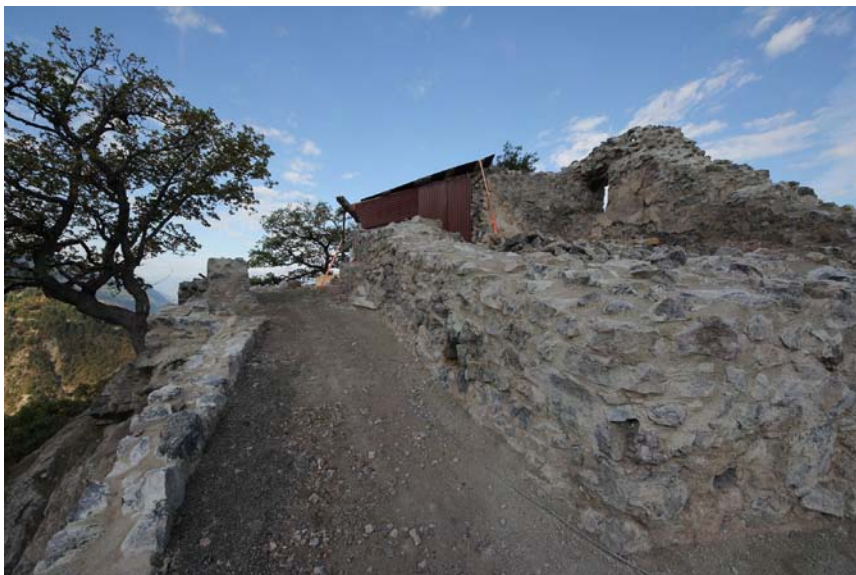
Fig.24A et B Espace de la cour inférieure à la fin des travaux 2011.

- Tous les sondages sont actuellement remblayés, les niveaux de circulation égalisés par des remblais de caillasses recouverts avec du poussier : la rampe contournant le logis (**Fig. 24**), la cour de la citerne (**Fig. 25**) et la terrasse supérieure (**Fig. 26**).
- Dans le corps du logis (A) : étalement du stock de pierres, recouvert avec des déblais de chaux et de poussier pour un rendu visuel esthétique.

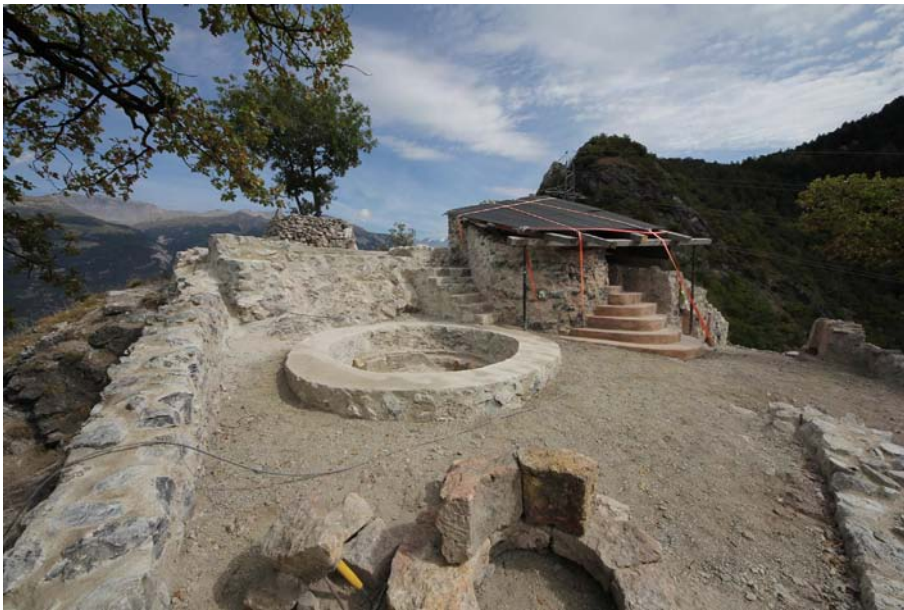
Fig.25 La cour de la citerne à la fin des travaux 2011.

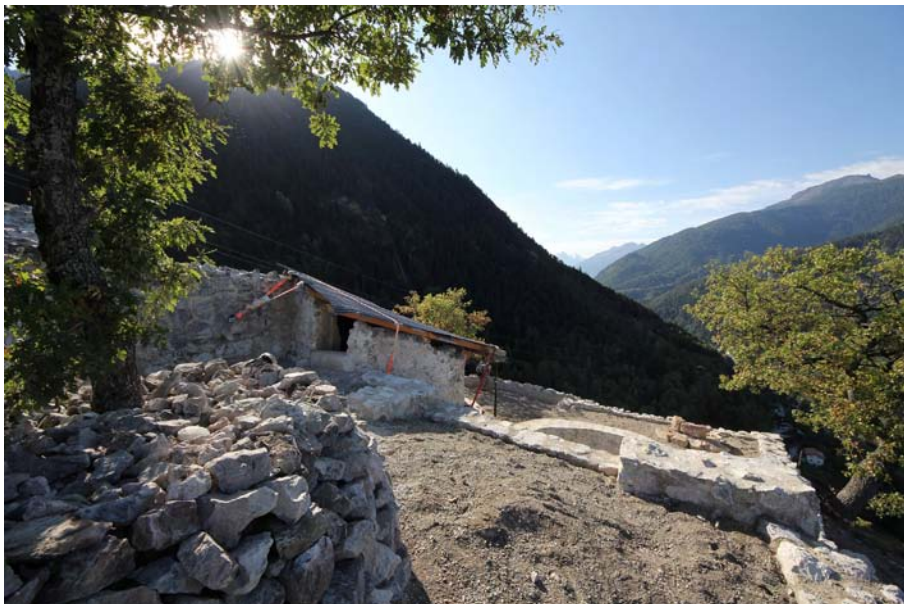
Fig.26 La terrasse supérieure à la fin des travaux 2011.
