CHÂTEAU DE BEAUREGARD

Novembre 2011

4^{ème} campagne de fouille et de restauration (2011)

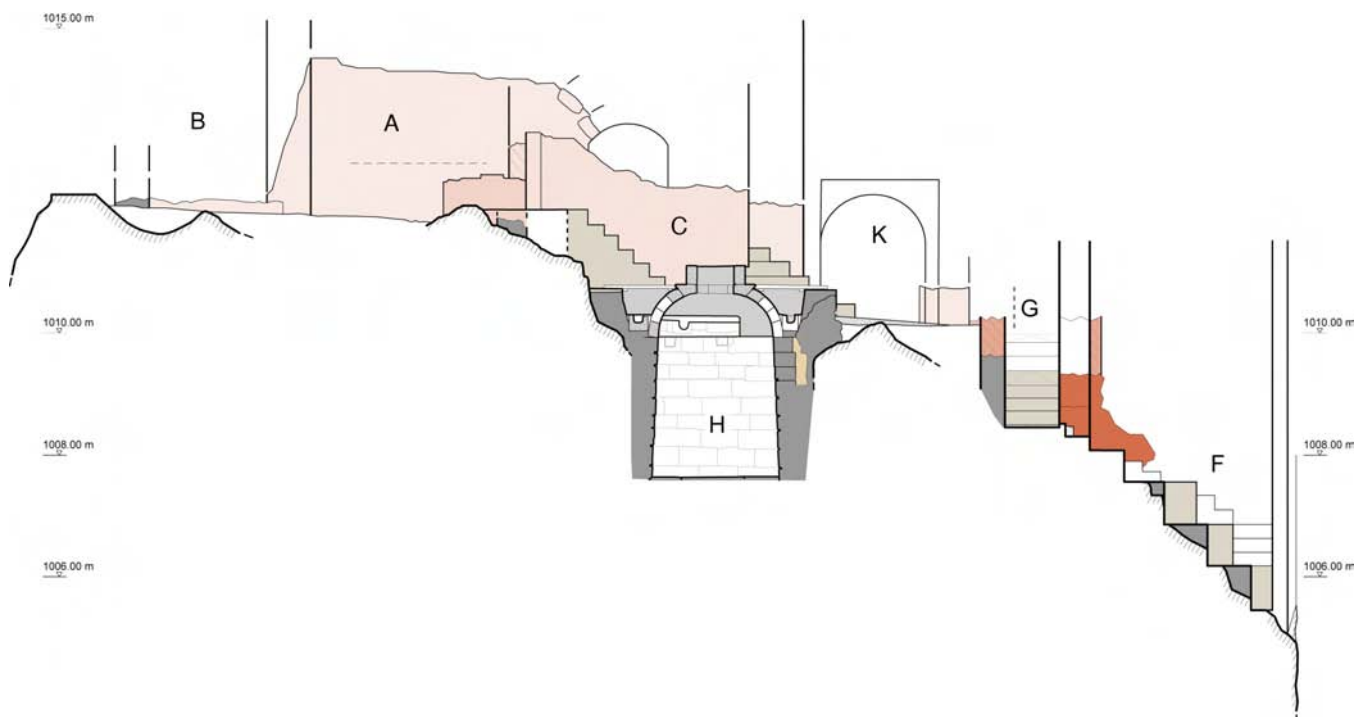
Fig. 2 Coupe nord - sud à travers la citerne (H) et le bâtiment (F), avec projection des élévations visibles sur l'arrière: le logis (A), l'escalier à vis (C) et la porte (K).

Parmi les blocs de cargneule trouvés dans les remblais, certains ne proviennent pas du parement mais de la voûte qui devait couvrir la citerne (arrondi des voussoirs). Cette voûte prenait appui sur le bord intérieur du ressaut, contre le canal circulaire. Au centre de la voûte, un orifice circulaire (diamètre 0,60 m) bordé d'un parapet (hauteur 0,50 m) permettait de puiser l'eau (**Fig. 13**). L'un des blocs du parapet présente une entaille verticale rectangulaire qui correspond probablement au négatif de l'un des montants du treuil. Un platelage de bois (épaisseur env. 0,05 m) couvrant la voûte et le canal devait permettre d'accéder à l'orifice depuis la margelle. Les planches devaient reposer sur la voûte près de l'orifice (les pierres sont entaillées pour servir d'assise) et probablement sur le bord de la margelle du côté extérieur (voir la restitution sur la coupe **Fig. 2**).
